Grundwissen über Kaminbrände

Text: Markus Gabriel/TK-Abgasanlagen

Connaissances de base des feu de cheminée

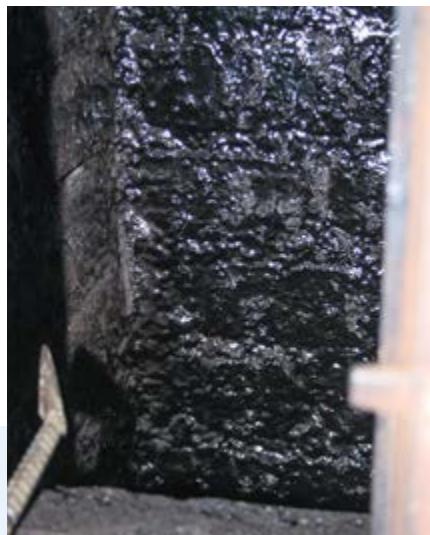
Glanzruss im Kamin
Suie cristallisée dans la cheminée

anzusetzen. Solange diese Ablagerungen noch nassfeucht sind, kann eine Entzündung ausgeschlossen werden. Bei steigender Rauchgastemperatur verdunstet die Feuchtigkeit und der Schmierruss wird zu Glanzruss. Da im Glanzruss keine Feuchtigkeit oder sonstige nicht brennbare Bestandteile enthalten sind, brennt dieser noch besser als der ursprünglich eingesetzte Brennstoff.

Lors d'une combustion incomplète, toutes les substances n'ont pas pu être brûlées (composants volatils). Les vapeurs de goudron irritantes ainsi générées se condensent et se fixent comme une suie grasse sur les parois de la cheminée. Tant que ces dépôts sont encore humides, il n'y a aucun risque qu'ils s'enflamme. Toutefois, lorsque les températures des gaz de fumées augmentent, l'humidité s'évapore et la suie grasse devient une suie cristallisée. Comme la suie cristallisée ne contient pas d'humidité ou de particules incombustibles, elle brûle encore

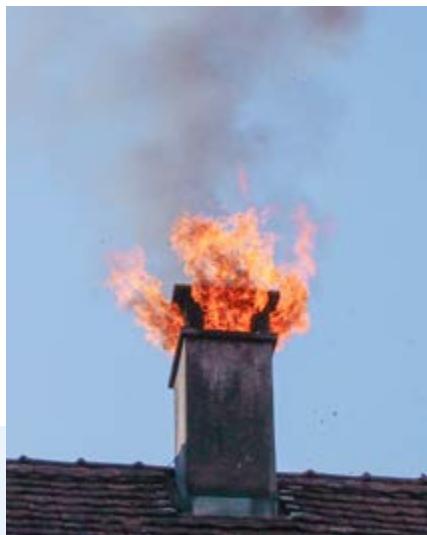
Kamin mit Rauchfahne
Cheminée avec des traînées de fumée

Zuständigkeit: Primär die Feuerwehr und sekundär der Kaminfeger. Durch Funken über die Rauchgaszüge, die bei der Verbrennung von langflammigen Brennstoffen und Nadelhölzern entstehen, kann sich bereits gebildeter Glanzruss im Kamin entzünden (Selbstentzündung). Dabei können Temperaturen von bis zu 1500 °C entstehen. Da ein Kaminbrand immer von einer starken Rauchentwicklung (Bild 2) begleitet wird und die «Rauchfahne» von weitem sichtbar ist, wird vielfach der örtliche Kaminfeger oder die Feuerwehr alarmiert.

suie qui s'est cristallisée dans la cheminée et provoquer une combustion spontanée. Ce faisant, on verra des températures grimper jusqu'à 1500 °C. Comme un incendie de cheminée est toujours accompagné de fortes traînées de fumée et que celles-ci se voient de loin, très souvent l'alerte est donnée chez le ramoneur local ou les pompiers.

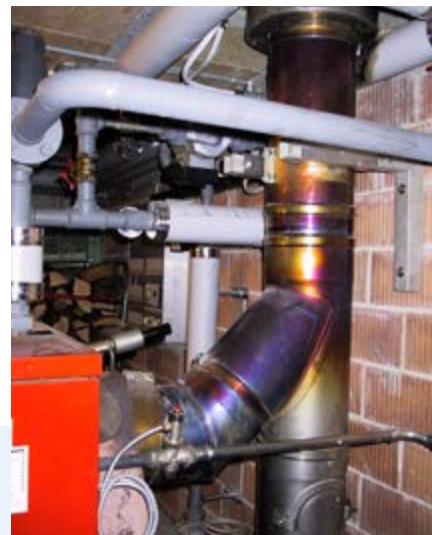
Farbveränderung an Edelstahlkamin
Modification de la couleur d'une cheminée en acier inoxydable

Bei Metall-Abgasanlagen erfolgt ab einer Temperatur von 250 °C eine Veränderung der Oberfläche (unter der Voraussetzung, dass genügend Sauerstoff vorhanden ist). Es bildet sich an der Stelle der Passivschicht ein Mischoxyd, welches sich in Form der farblichen Veränderung der Oberflächen

zeigt, der sogenannten Anlassfarbe. Wenn das Mischoxyd durch Schleifen oder Beizen entfernt werden kann, bildet sich erneut eine Passivschicht und das Material erhält wieder seine gewünschte Beständigkeit. Kann das Mischoxyd aber nicht entfernt werden, neigt das Material bei einer Befeuchtung zur Oxydation bzw. Korrosion.

Anhand der Anlassfarben kann nach einem Kaminbrand die örtlich aufgetretene Temperatur abgelesen werden. Die Anlassfarbe auf dem Metall hält eindeutig und unwiderruf-

lich die entstandene Temperatur fest. Wird beim Kaminbrand einer Metall-Abgasanlage die Temperatur von 360°C überschritten (zundergraue Farbe), ist die Abgasanlage danach nicht mehr korrosionsbeständig. Sie sollte nicht mehr mit feuchten Abgasen (Taupunktunterschreitung) betrieben und periodisch überprüft werden. Falls sich an der Oberfläche Korrosion bildet, muss die Abgasanlage ersetzt werden.

War eine Metall-Abgasanlage einer Temperatur von über 850°C ausgesetzt, ist dies anhand der Zunderablösung sichtbar. Eine solche Anlage ist umgehend zu ersetzen.

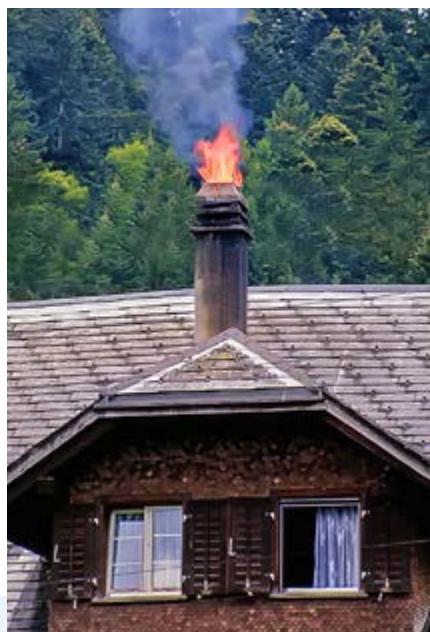
Kamin mit Rauchfahne
Cheminée avec des traînées de fumée

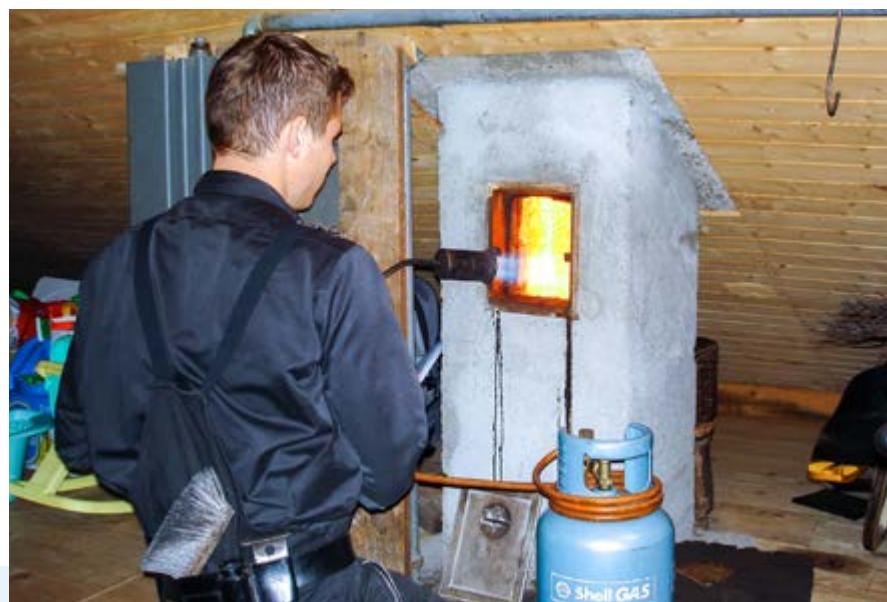
Gewollter Kaminbrand
Incendie de cheminée voulu

Zuständigkeit: Der Kaminfegermeister. Zu den Aufgaben eines Kaminfegers gehört es, Kamine mit Glanzruss mittels Durchführung eines sogenannten «gewollten» Ka-

minbrandes präventiv auszubrennen. Da ein Kaminbrand zudem der Umwelt schadet, ist der Kaminfeger bestrebt, zusammen mit dem Anlagenbetreiber die Ursache der Glanzrussbildung zu suchen und mit geeigneten Massnahmen dafür zu sorgen, dass zukünftig kein Glanzruss mehr entstehen kann.

Compétence: le maître ramoneur. L'exécution dudit incendie de cheminée «voulu» soit le brûlage préventif des cheminées pour éliminer la suie cristallisée fait partie des tâches d'un ramoneur. Comme un incendie de cheminée nuit à l'environnement, le ramoneur fera tout son possible pour élucider avec l'exploitant de l'installation les causes de la formation de suie cristallisée et ordonnera les mesures appropriées pour éviter que cela se reproduise.

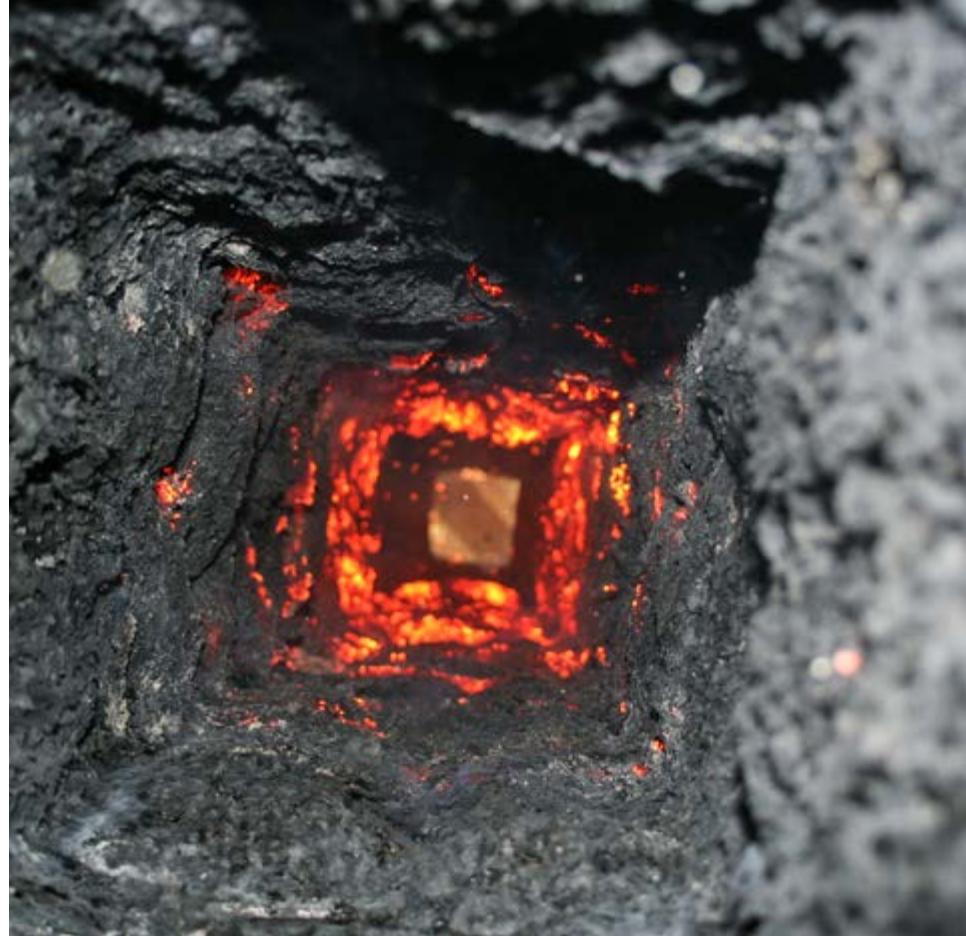
Wabenbildung im Kamin während des Brandes

Formation d'alvéoles dans la cheminée pendant l'incendie

Wie schon erwähnt: Bei einem Kaminbrand verbrennt der in der Abgasanlage abgelagerte Glanzruss. Dieser quillt dabei wabenförmig auf und bleibt als volumöser Russrückstand an der Kaminwand kleben bzw. hängen. Diese wabenförmigen Russrückstände haben eine isolierende Wirkung auf das Material der Kamin-/Abgasanlage und können unter Umständen grössere Materialschäden verhindern.

Comme on l'a dit: Avec un incendie de cheminée, le dépôt de suie cristallisée dans l'installation d'évacuation brûle. Comme résultat, des alvéoles gonflées restent collées à la paroi de la cheminée sous forme de dépôts de suie volumineux. Ces résidus de suie alvéolaires ont un effet isolant sur le matériau de l'installation de cheminée et d'évacuation et peuvent, suivant le cas, éviter de plus gros dommages du matériau.

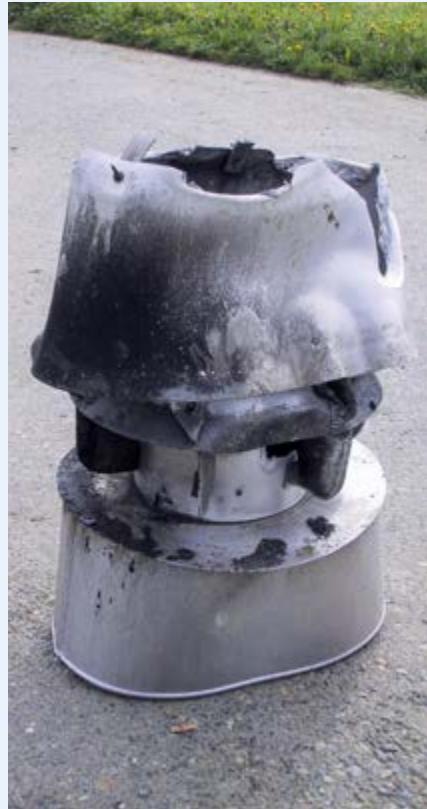
Kaminhut nach Kaminbrand

Chapeau de cheminée après un incendie

Da in der Praxis oftmals auch nicht temperaturbeständige Materialien wie Kunststoffdichtungen, Kaminhüte aus Beton usw. verbaut werden, ist eine differenzierte Be trachtung durch einen Fachmann wichtig. Das Zuführen von Löschwasser führt unweigerlich zu Materialrissen. Es darf daher nur von einer Fachperson eingesetzt werden.

Etant donné que, dans la pratique, on utilise souvent des matériaux non-résistants à la température tels que des joints en matière synthétique, des chapeaux de cheminée en béton, etc., le regard différencié d'un spécialiste est important. Comme l'utilisation de l'eau pour l'extinction cause inévitablement
